广地花园二期 水土保持监测季度报告表

(2020 年第 1 季度,总期第 8 期)

项目名称：广地花园二期

监测时段：2020 年 1 月 1 日 至 2020 年 3 月 31 日

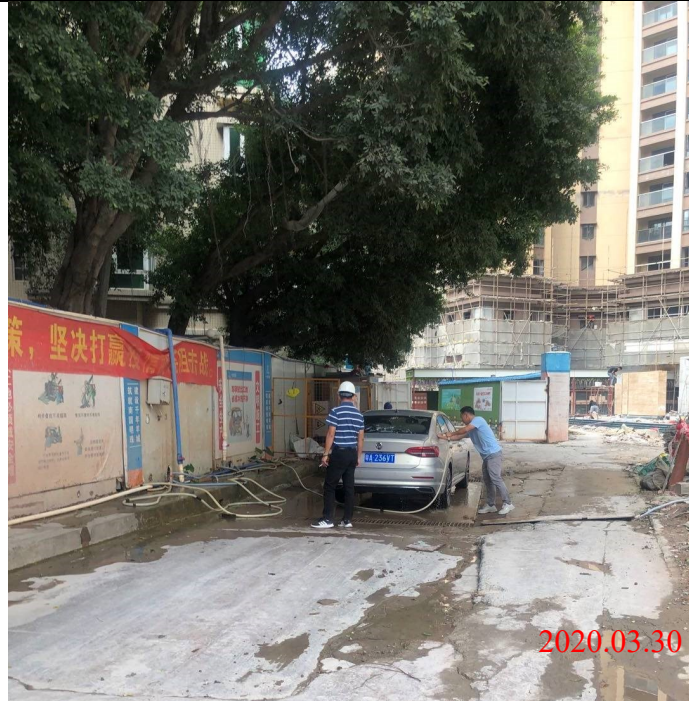
地点：施工出入口洗车槽及沉沙池，位于项目区南部

现场情况：洗车槽运行基本良好

建议：无

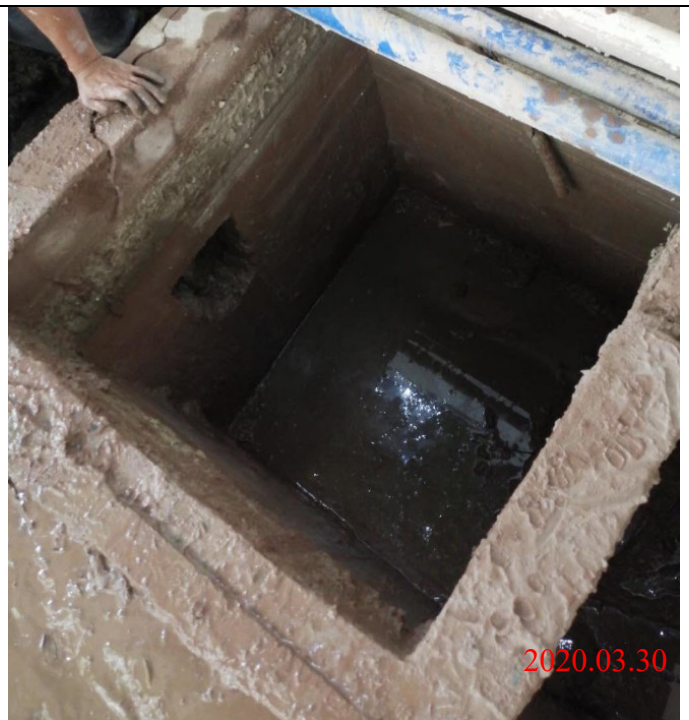
地点：施工出入口三级沉沙池，位于项目区南部

现场情况：有淤积、正清理淤泥

建议：及时清淤、保证排水通畅

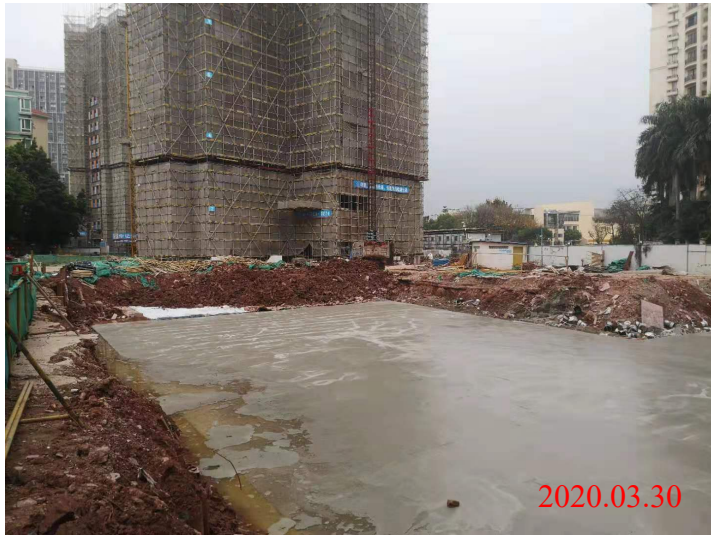
地点：H区（二层地下室）顶板完成

现场情况：运行基本良好，有回填土堆积

建议：加快施工进度

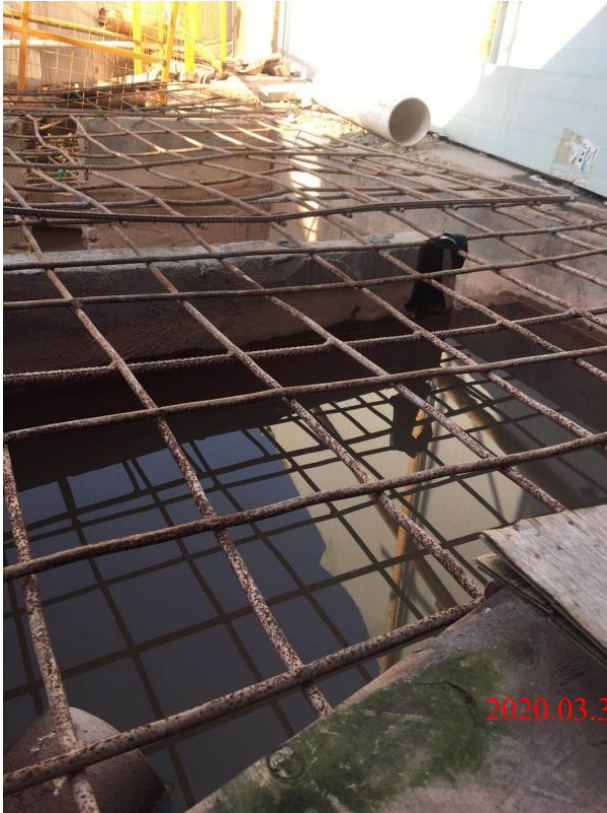
地点：两层地下室基坑东侧集水井

现场情况：运行基本良好，井底有淤泥

建议：及时清淤

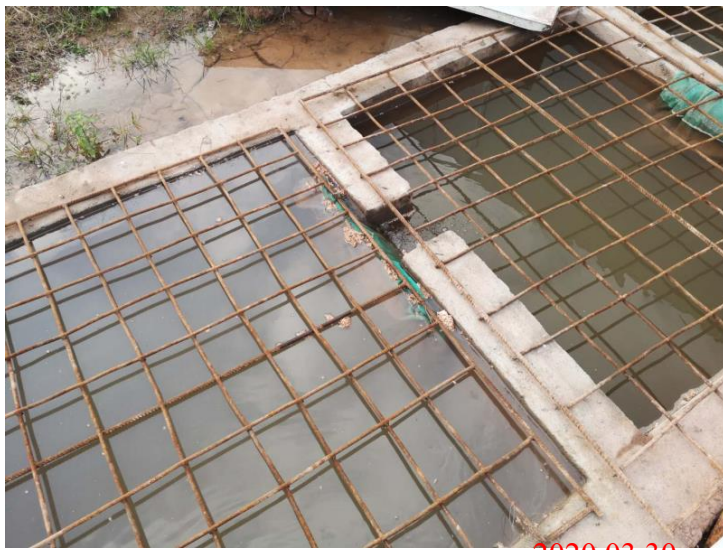
地点: 两层地下室基坑东侧五级沉沙池

现场情况: 运行基本良好, 池底有淤泥, 积水较多

建议: 及时清淤

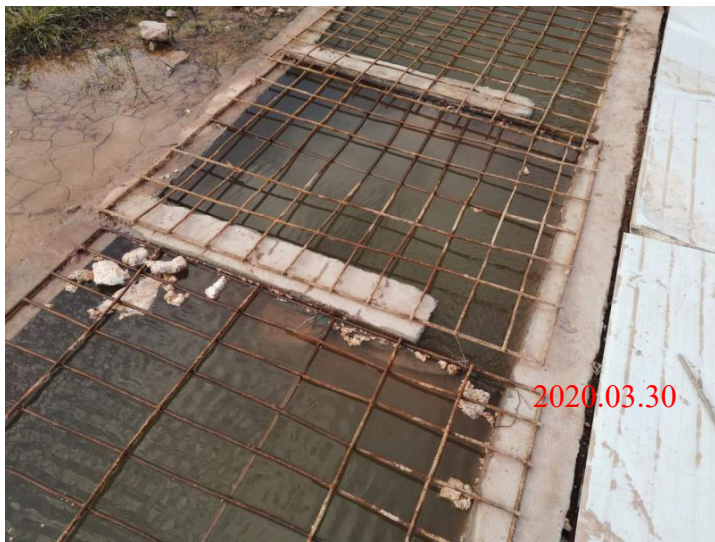
地点: 两层地下室基坑东侧五级沉沙池

现场情况: 运行基本良好, 池底有淤泥, 积水较多

建议: 及时清淤

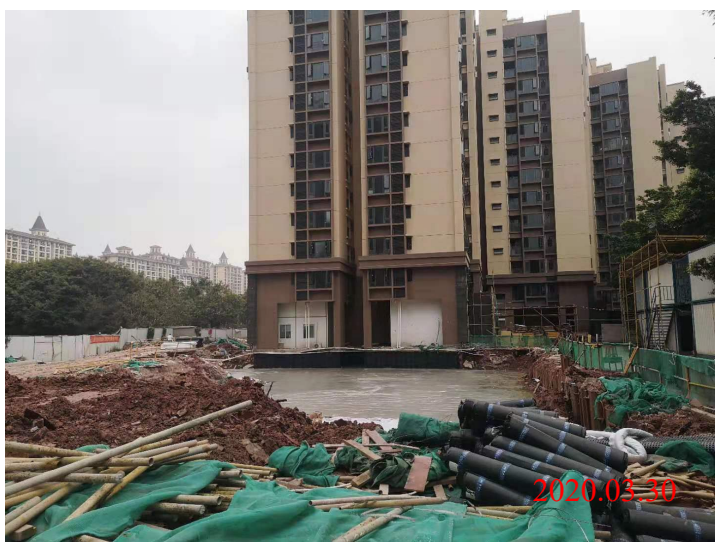
地点: F 区(一层地下室区域)地面情况

现场情况: 运行基本良好、杂物较多

建议: 加强施工管理, 注重施工安全

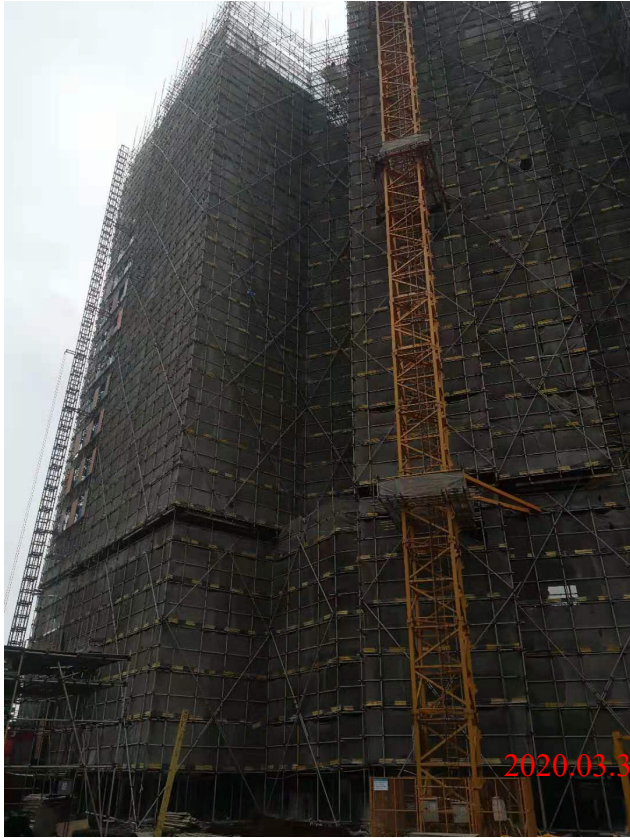
地点: F 区(一层地下室区域)外墙
情况

现场情况: 运行基本良好

建议: 加强施工管理, 注重施工安全

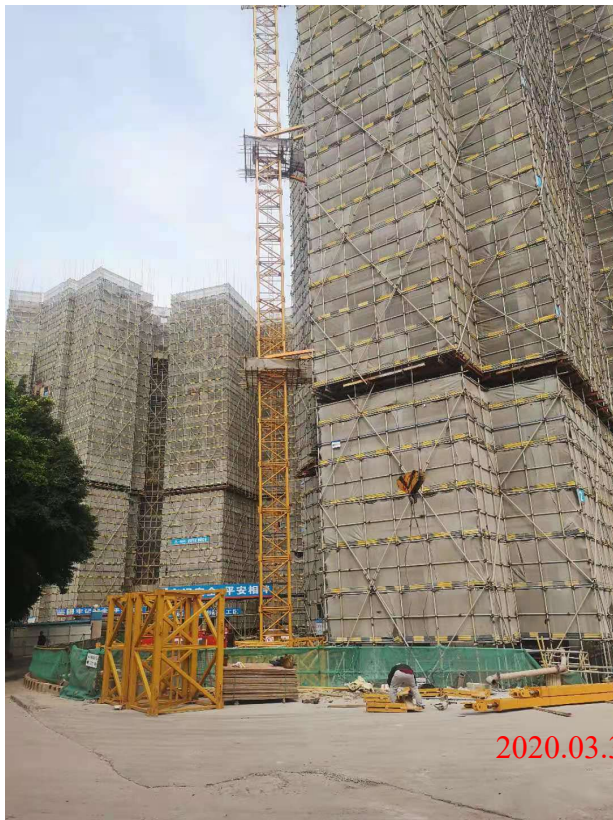
地点: F 区(一层地下室区域)外墙
情况

现场情况: 运行基本良好

建议: 加强施工管理, 注重施工安全
