番禺广汽生活区 15#~19#楼建设项目  
水土保持监测总结报告

监测单位：广州禹山水务勘测设计股份有限公司

2022年06月

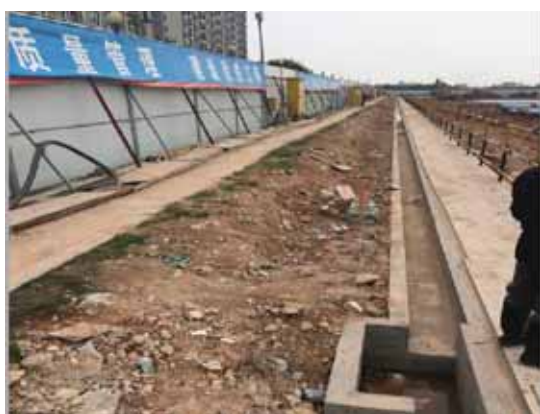
基坑排水沟和集水井

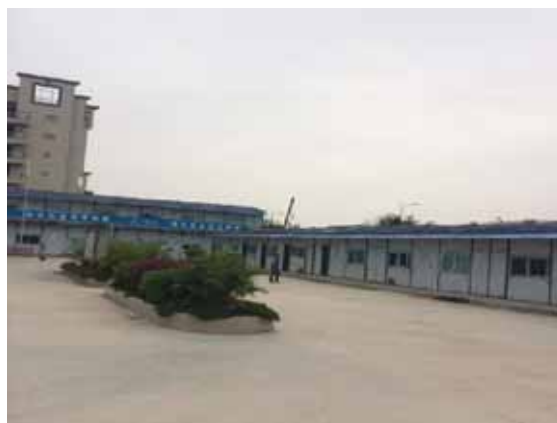
施工营造区

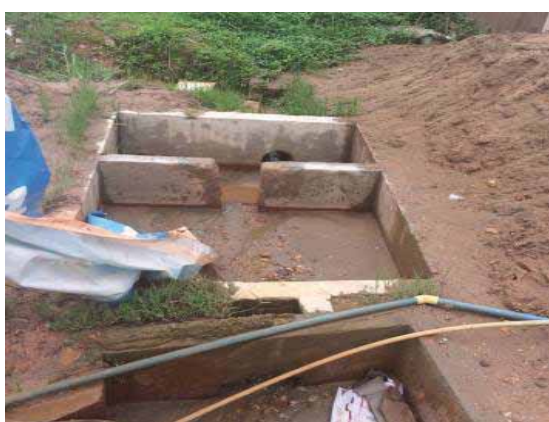
沉沙池

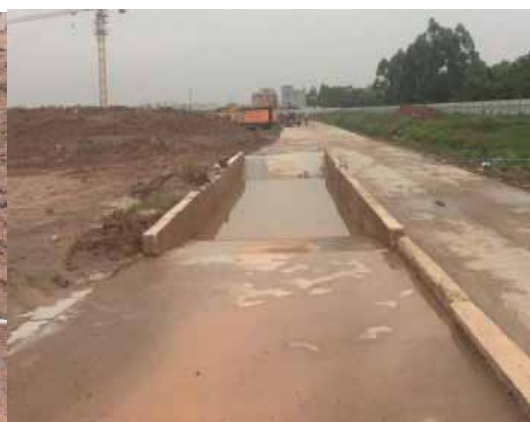
洗车池

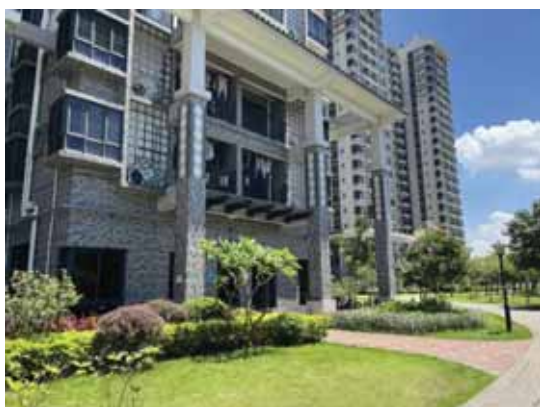
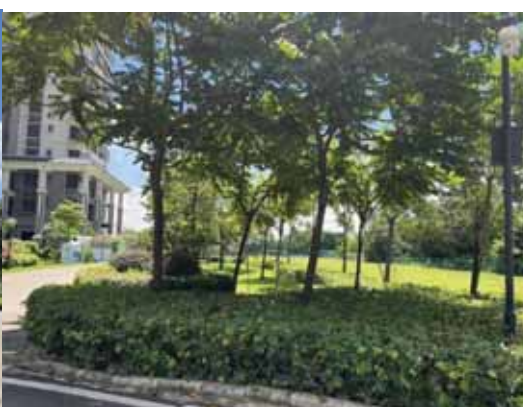
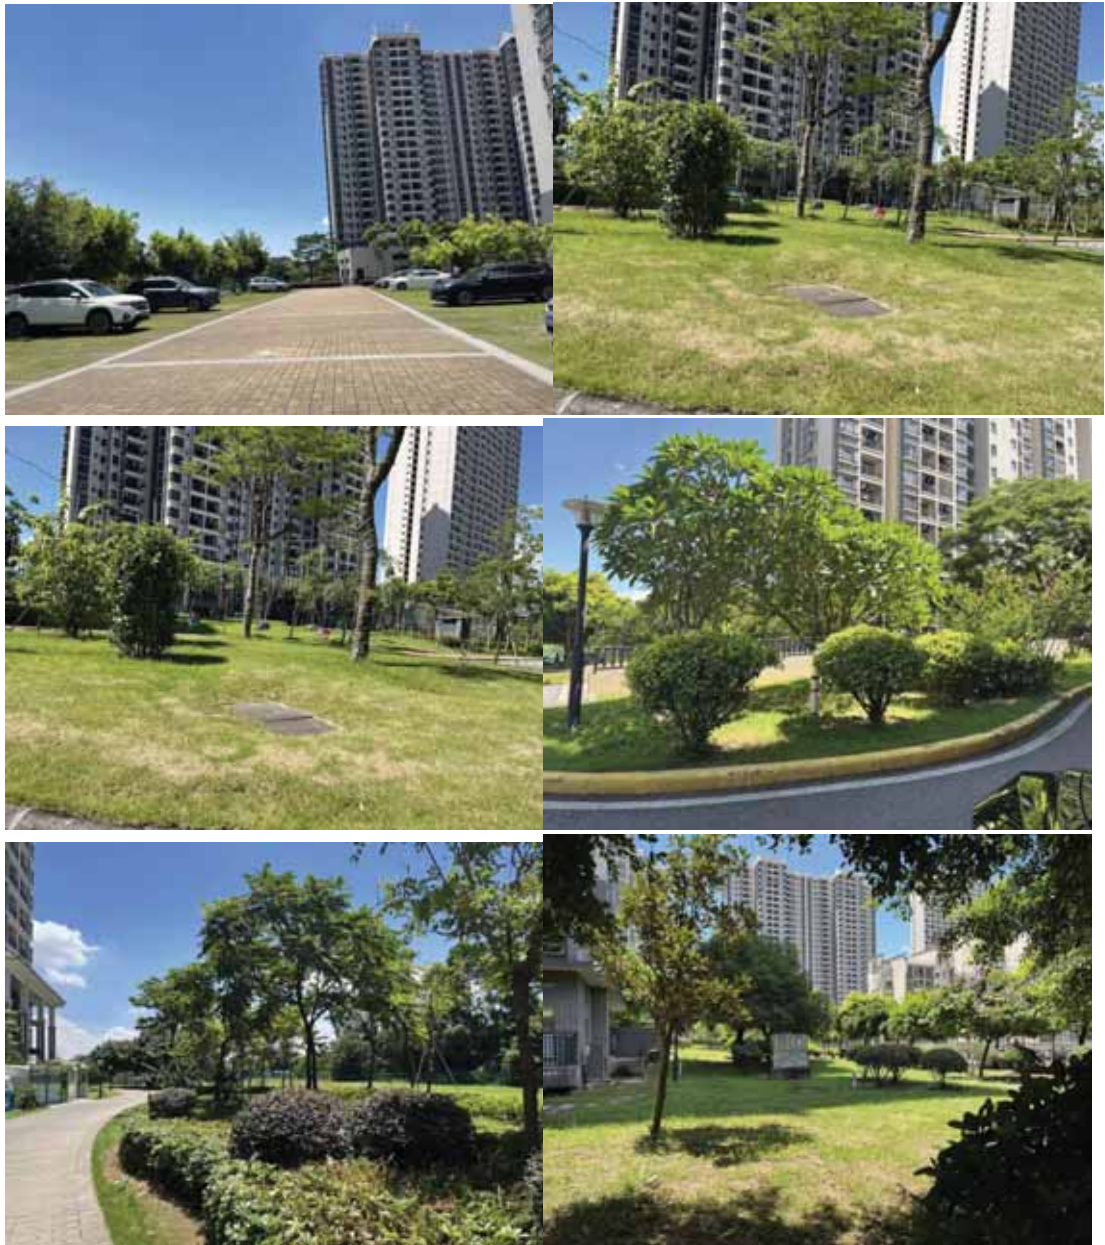
项目区绿化现状
